**Бюллетень****4812713 40369**

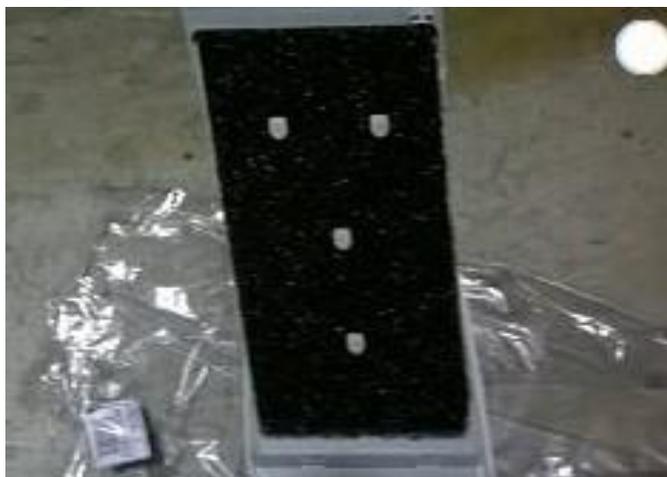
Рис.2

Оригинальный фильтр показан на рис.2.

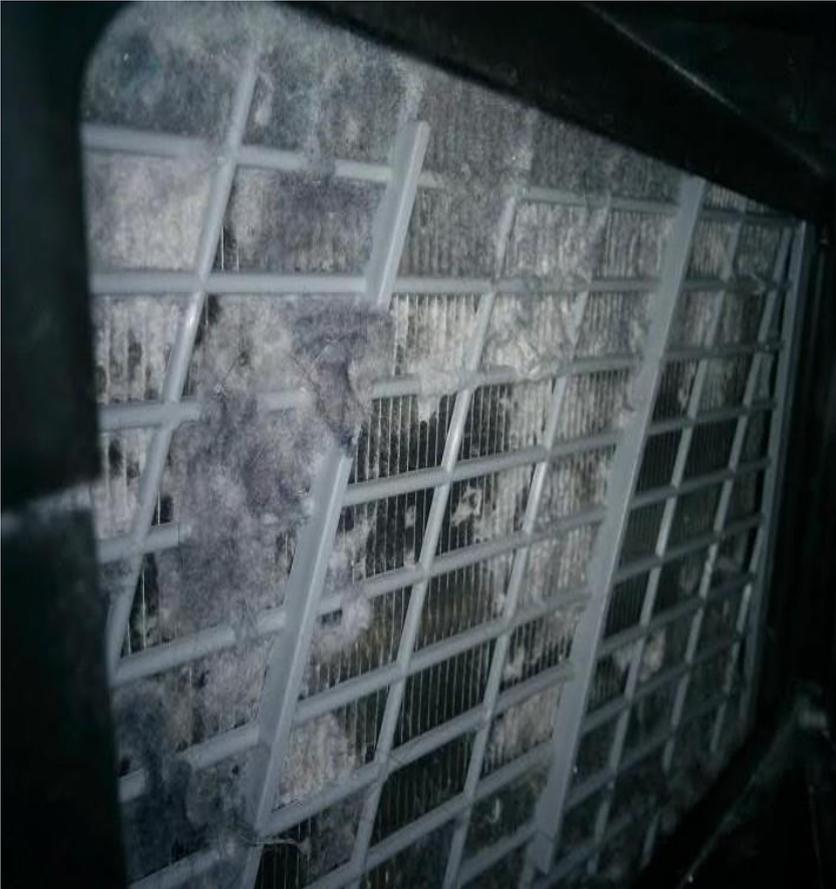
Рис.3

Бывает, что после короткого периода использования, машина показывает плохую производительность сушки и вы находите пух в решетке защиты конденсатора, как показано в прикрепленных рисунках, рис.3/4. Это явление может быть вызвано неправильным прилеганием фильтра к пластиковому корпусу, в этом случае, пух может пройти фильтр и препятствует правильной работе конденсатора.

Данное явление происходит только во время цикла сушки, и если инженер проверяет состояние фильтра, когда машина выключена, то он может найти грязный фильтр и при правильном прилегании решетки к корпусу.

В этих случаях, чтобы в будущем избежать повторного вмешательства, рекомендуется очищать сетку защиты конденсатора и заменить фильтр на новый, код запасной части 481010345281 (Рис.1).
